五华县嘉裕温泉服务有限公司五华县水寨镇工业园区地热田地热矿山地质环境现状评估图

| 图 名 | 五华县喜塔温泉服务有限公司五华县水寨镇工业园区地热田地热矿山地质环境现状评估图 | | |
| 单 位 | 广东锦城矿山设计研究有限公司 | | |
| 审 核 | 冯志凯 | 日 期 | 2022.12 |

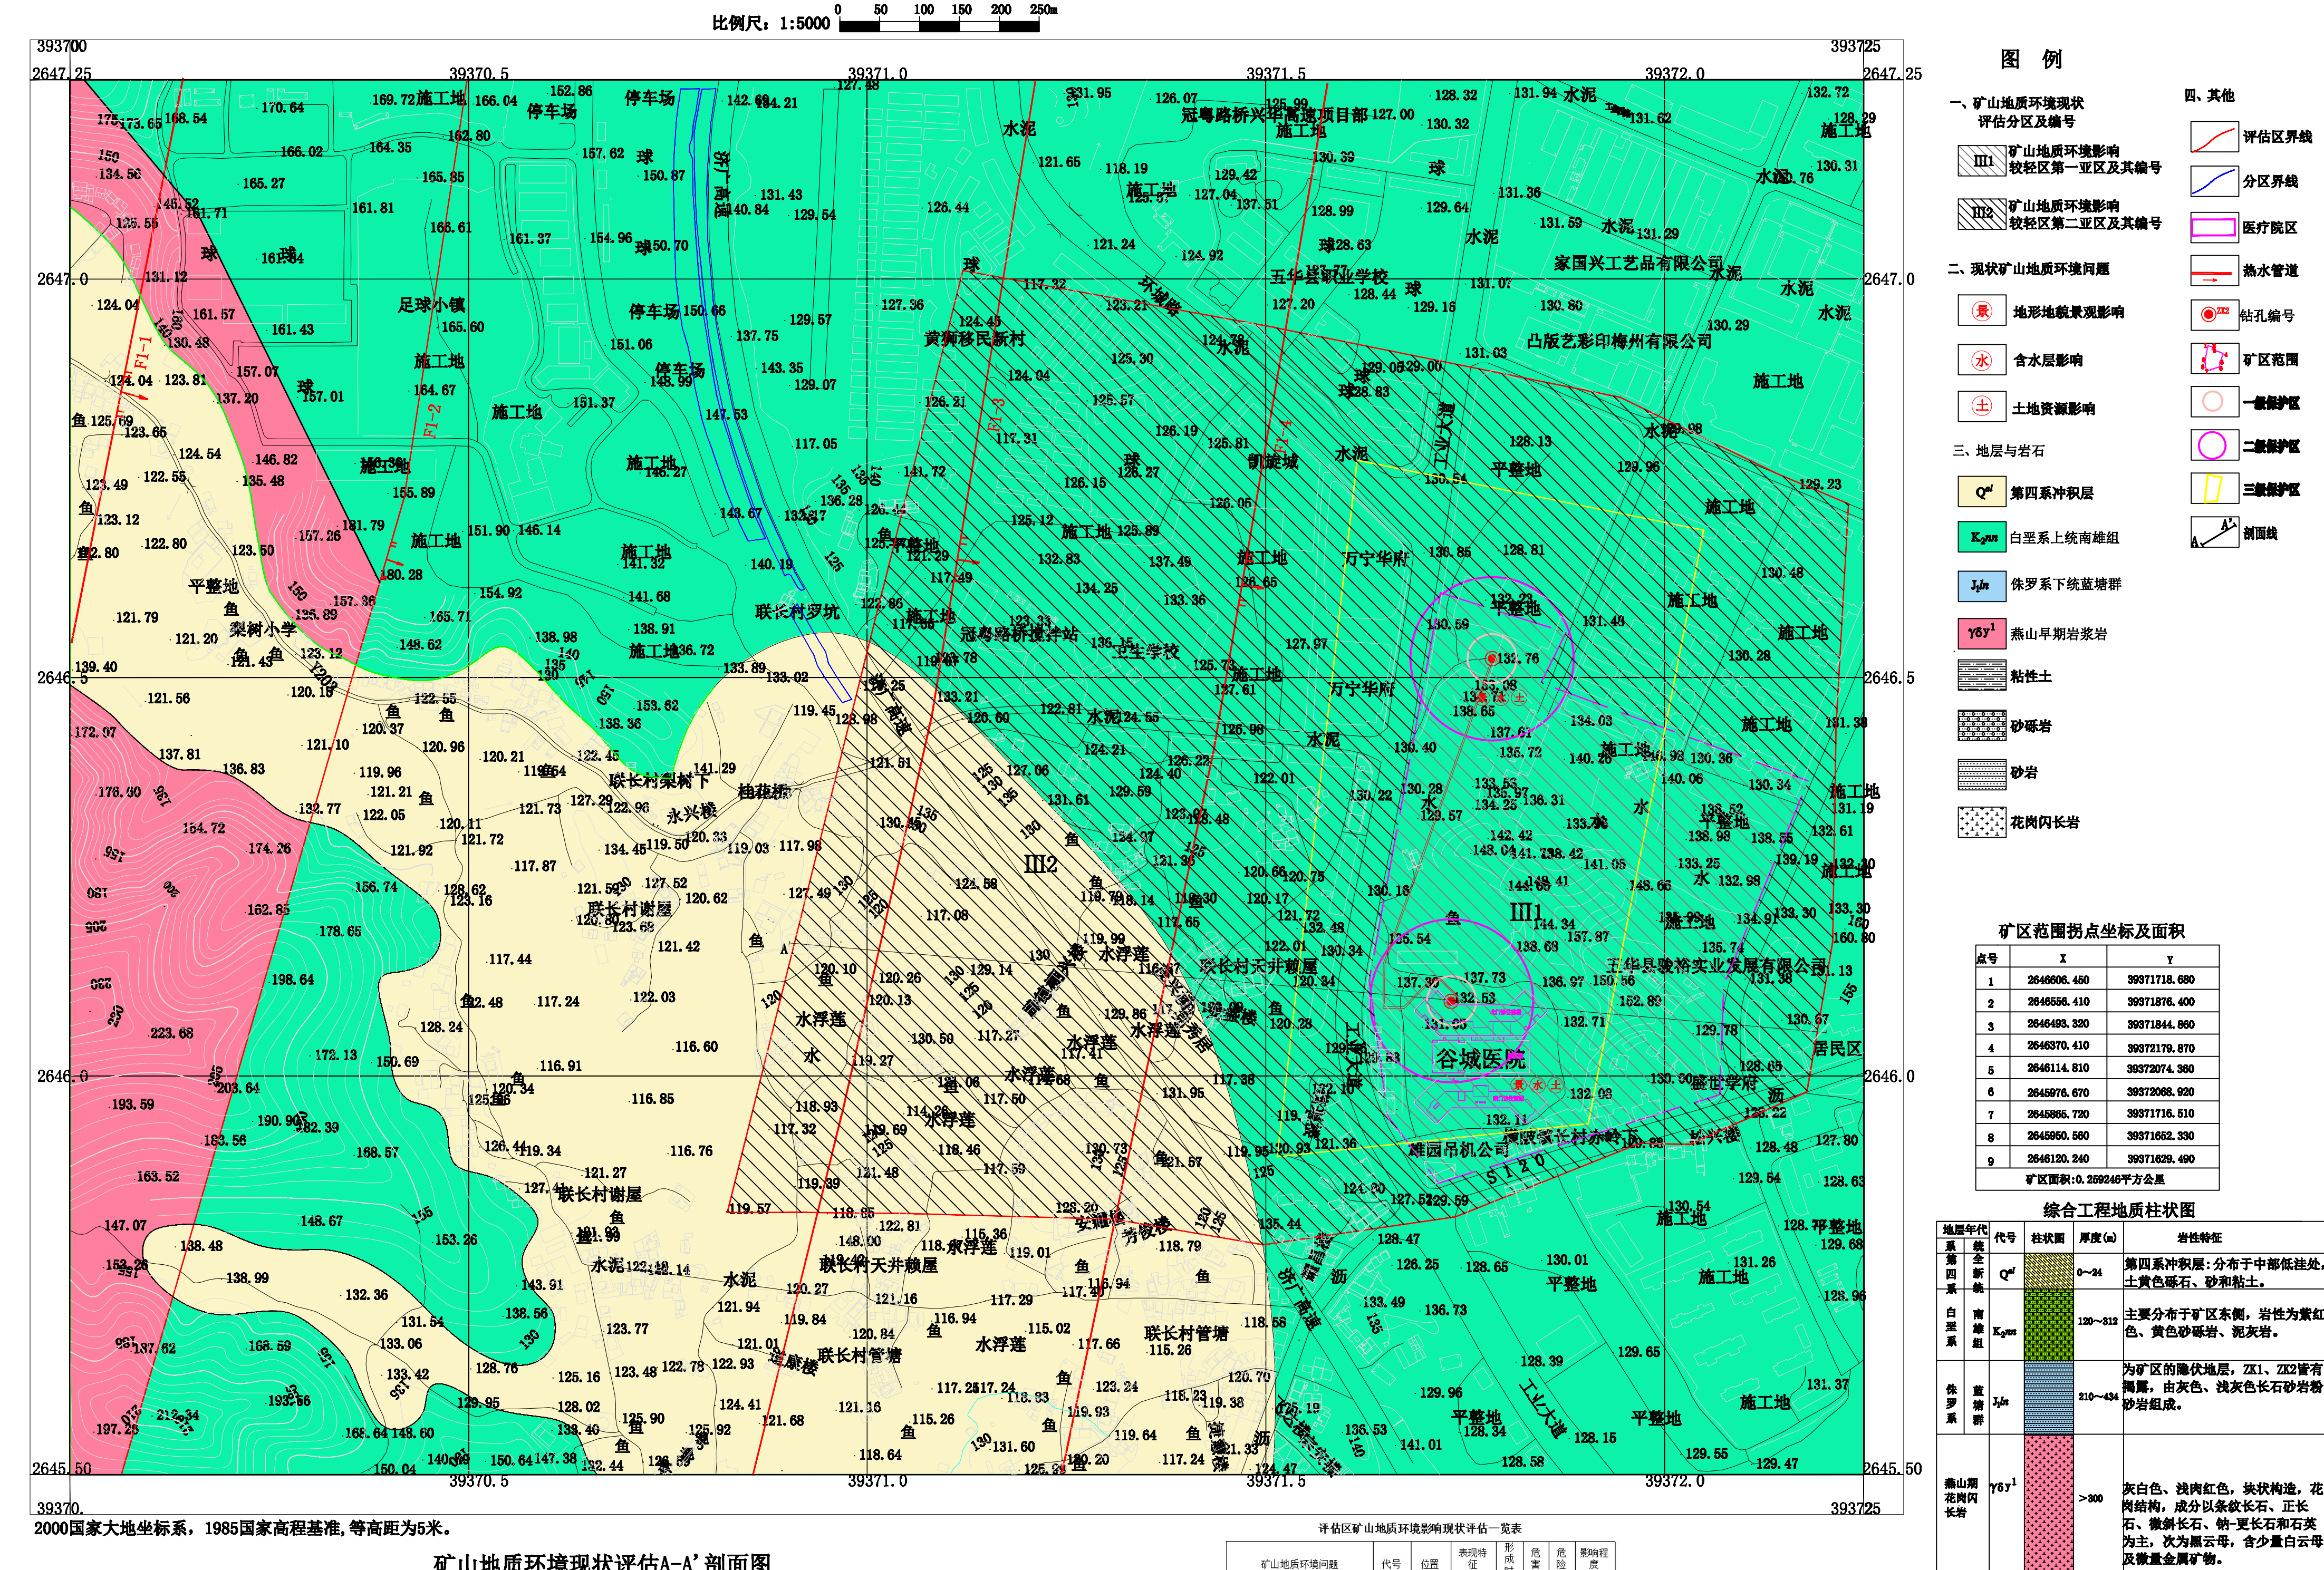
| 评估对象或内容 | 影响程度分级 | 位置 |
|---|---|---|
| 矿山地质环境影响程度现状评估结论为较轻 | | |
