## 梅州市人民政府关于梅州市德富塑料制品 有限公司厂房建设项目“12·26” 一般事故调查报告的批复

# 梅州市德富塑料制品有限公司厂房建设项目 “12·26”一般事故调查报告

梅州市德富塑料制品有限公司厂房建设项目  
“12·26”一般事故调查组  
2025 年 1 月 16 日

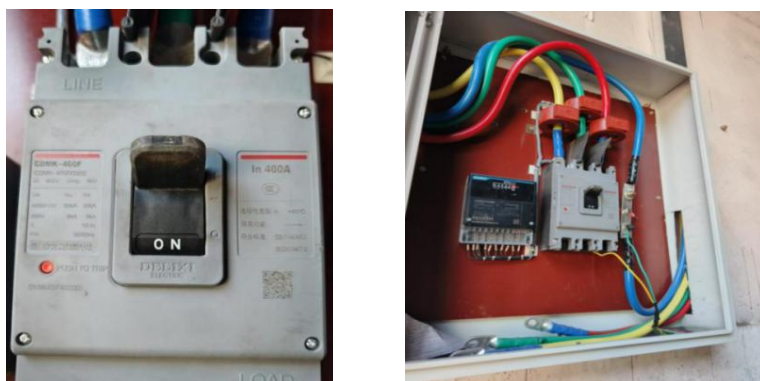
图一 取电电箱

（一）德富厂房卷闸门后的电源箱内，所用开关是 400A 德力西牌塑料外壳断路器，其功能仅是对电源的接通与断开，起到电源总开关的作用，并无漏电保护功能。张志刚为贪图方便未将施工临时照明电源接至施工单位设置的专用配电箱，擅自接入该电源端，严重违反临时用电安全规范。

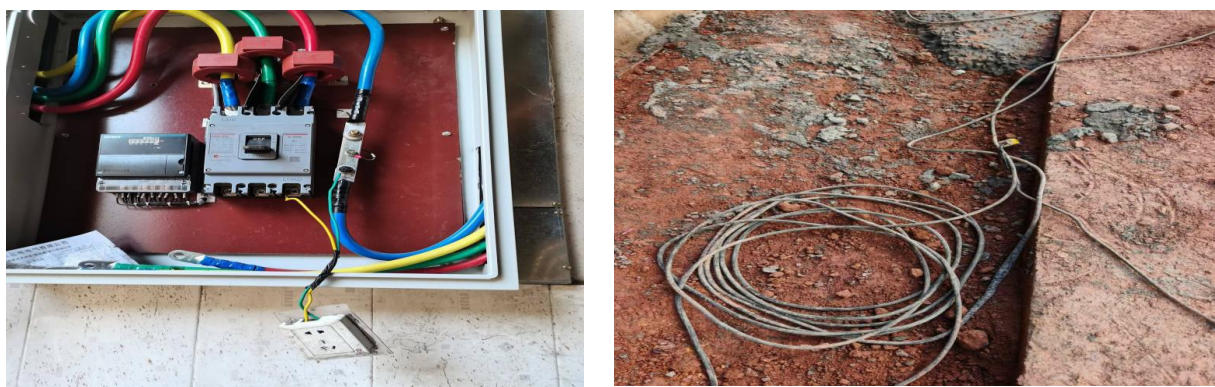
图二 取电电箱和插座、取电电缆

(二) 事故现场所用的移动照明灯取电插座，是不带漏电保护装置的普通插座，且为临时改装私接，严重违反用电安全规范。

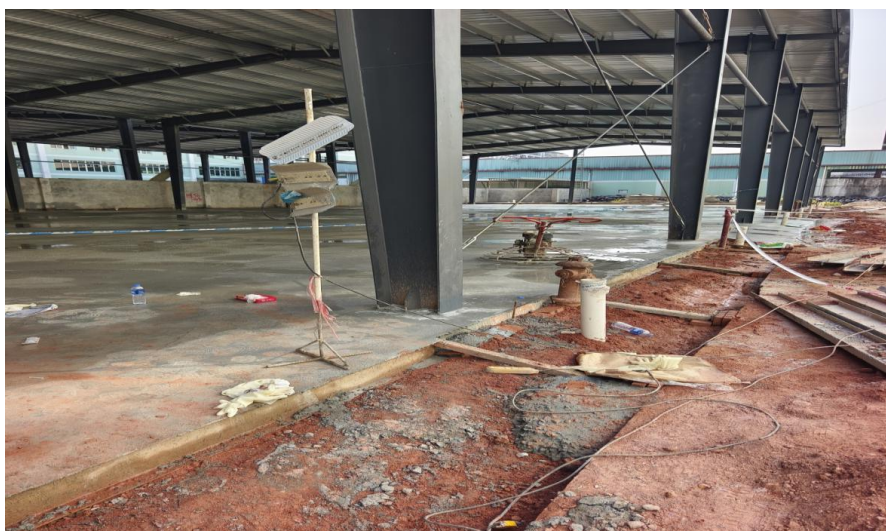
图三 事故照明灯支架

(三) 发生事故的移动照明灯支架为约 2.3 米高的铁支架(上半部分套有 PVC 管)，采用螺纹钢焊接而成。支架从上到下用铁丝捆绑三盏交流 220V 的碘钨灯，碘钨灯灯罩外壳均为可导电的铝合金，位于最上面的是较新的功率为 200W 碘钨灯，位于中间和下面两盏为功率稍小的破旧碘钨灯。最下面的灯具未接电源，线头裸露。最上面的较新灯具与中间的破旧灯具采取并联方式接线，且只将灯具的火线和零线与 220V 电源连接，没有进行接地保护线的安装，接地保护线线头裸露。

（四）事故照明灯支架中间的破旧碘钨灯，由于使用时间长且使用环境恶劣，长期受到冲击、摔打、高温、湿度等因素影响，致使灯具绝缘破坏形成漏电状态，导致支架上三盏紧密连在一起的灯具铝合金灯罩外壳带电。事故当晚的临时照明供电线路从电源端到灯具全程无任何漏电保护装置和保护接地。

从事故现场勘查分析，张志刚安全意识淡薄，违反临时用电应该遵守的安全规范，未按规定到专用配电箱取电，擅自私拉私接私改临时用电电源，导致从电源端到灯具全程无漏电保护装置和保护接地，以及自身劳动防护用品穿戴（脚穿布鞋）不符合规范。导致其移动灯具时，电流从其左手进入、经过心脏后从右手流出形成致命的电流通路致死，是事故发生的直接原因。
