# 梅州梅县广东金雁工业集团有限公司 玉水硫铜矿“6·23”一般冒顶事故 调查报告

2025年6月23日12时58分许，广东金雁工业集团有限公司玉水硫铜矿发生一起一般冒顶事故，造成1人死亡，直接经济损失124.5万元。

经调查认定，梅州梅县广东金雁工业集团有限公司玉水硫铜矿“6·23”一般冒顶事故是一起因工作面顶部岩石在多次爆破振

动、凿岩冲击和重力作用下冒落砸中员工，以及作业人员安全意识淡薄、敲帮问顶措施落实不到位造成的一般生产安全责任事故。

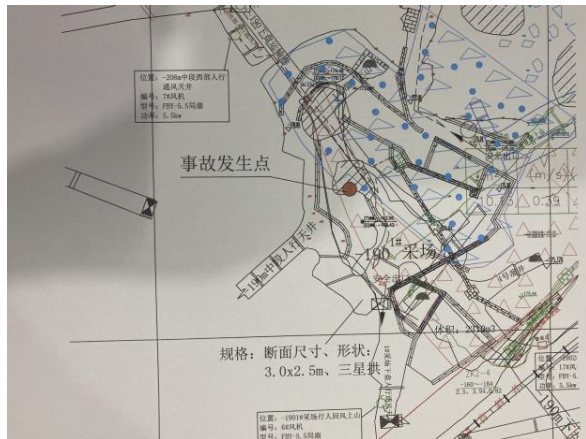
-1901#采场事故地点平面示意图

事发工作面为人行通风上山工程施工工作面，该工作面宽 3.8m、高 5.5m。事发时工作面下部堆放爆破后的矿石，矿石堆至高点距离顶板 3.2 米左右，钻机工站在矿石堆至高点架设 7655 型风钻打眼。

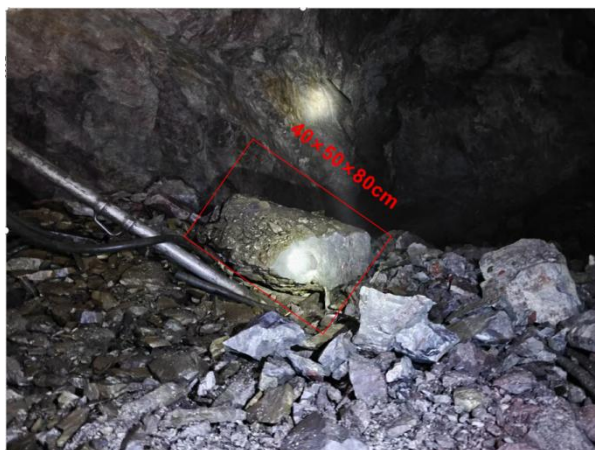
事故石块尺寸的量测图片

据参与现场救援人员指认及现场勘查, 事发区域顶板遗留近似长方体的凹坑, 底板矿岩堆上部可见冒落体大块, 长\*宽\*高尺寸为 40cm\*50cm\*80cm, 重量约 0.57 吨, 成份为矿岩胶结体。在冒落石块侧有倾倒风钻机一台, 钻杆仍然插在钻孔中。

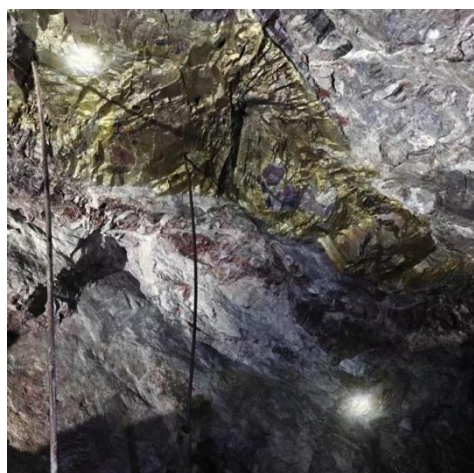
顶板图片

该工作面为-190m 中段 1#矿体西北尖灭地段, 上盘灰岩与矿体、下盘石英砂岩与矿体呈假整合接触关系, 矿岩体节理发育(见顶板图片)。下部分层经多次爆破振动、凿岩冲击和风钻高压风水冲刷, 矿岩切割分离体脱离顶板坠落, 是引发事故的直接原因。

1.事发区域为-190m中段1#矿体西北尖灭地段，上盘灰岩与矿体、下盘石英砂岩与矿体呈假整合接触关系，矿岩体节理发育，整体强度低，外力扰动下极易碎裂瞬间崩解。

2.该区域为-190m中段1#采场第7分层（-168m水平）人行通风上山进口，经下部分层多次爆破振动，衍生结构弱面，矿体与围岩之间的层理面、岩体节理面呈离析状态；钻机高压风水冲刷层理（节理）间填充粘结物，降低了岩体内摩擦角，形成切割分离体。

3.在凿岩冲击和重力作用下，矿岩切割分离体脱离顶板坠落，击中下方作业人员。

（二）提高顶板管理与安全技术水平。广东金雁工业集团有限公司要督促玉水硫铜矿强化顶板管理，压实安全管理责任，严格执行敲帮问顶制度，及时摘除危岩活矸，严禁空顶作业；上向开采至高应力集中区时必须制定专项安全措施。玉水硫铜矿技术人员应加强现场技术管理，结合实际及时补充完善三大规程及制度措施，全面排查隐蔽致灾因素，对异常地质因素及时分析研判，采取增加临时支护、落实敲帮问顶工作措施。要加大安全投入，完善监测监控系统，购置先进机械设备，提高机械化、智能化水平，落实“无视频不作业”相关规定；岩石节理裂隙发育的工作面必须使用可靠支护，优先选用先进设备和工艺，提升技术装备保障能力。

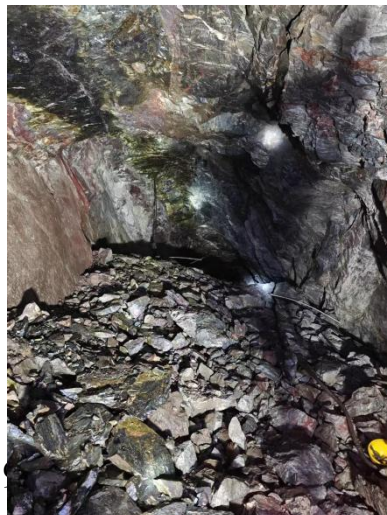
工作面现场图片

现场工作面风管、水管布置比较紊乱，工作面狭窄，地面高低不平，乱石较多，可见水管和风管等杂物，工作条件较差（见工作面现场图片）。在事发地周边没有其它作业工作面。
