广东省五华县矿泉饮料厂矿泉水
矿山地质环境保护与土地复垦方案
【备案稿】

广东省五华县矿泉饮料厂
2022年9月

编制单位：广东锦城矿山设计研究有限公司

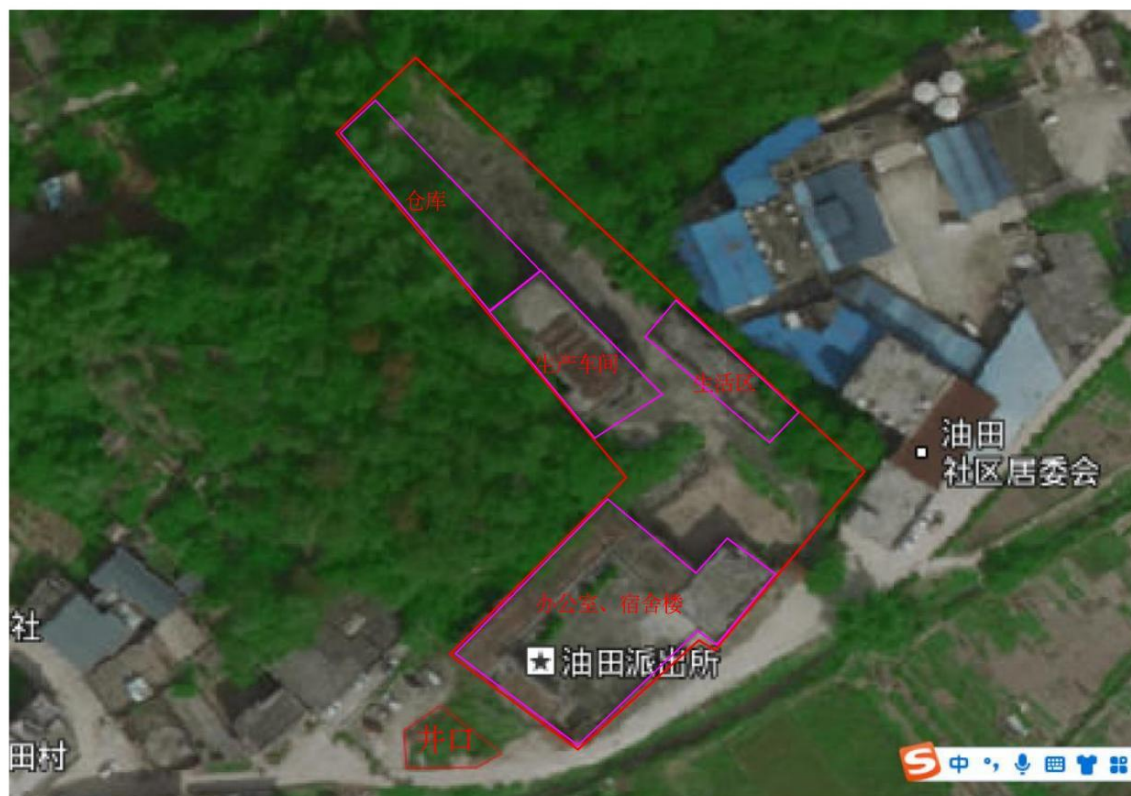
图 1-3 井口、厂房平面布置图

井口位于油田派出所东南侧的道路旁，井深 200m，井径 110mm。破坏面积 0.018hm²（0.27 亩）。根据开发利用方案设计，矿山将继续使用已建井口，位置、井深、井径及占地面积不变。

厂房位于井口的东北侧 10m 处，目前厂房内建有：办公室、宿舍楼，生产车间、仓库、生活区及运输道路。破坏面积 0.602hm²（9.03 亩）。

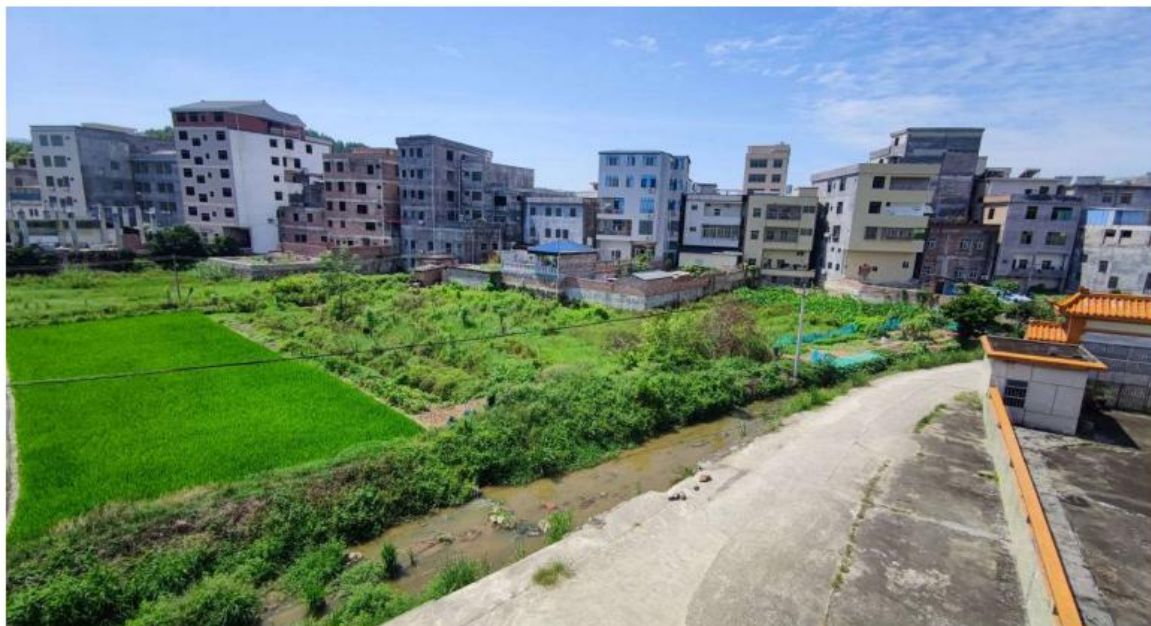
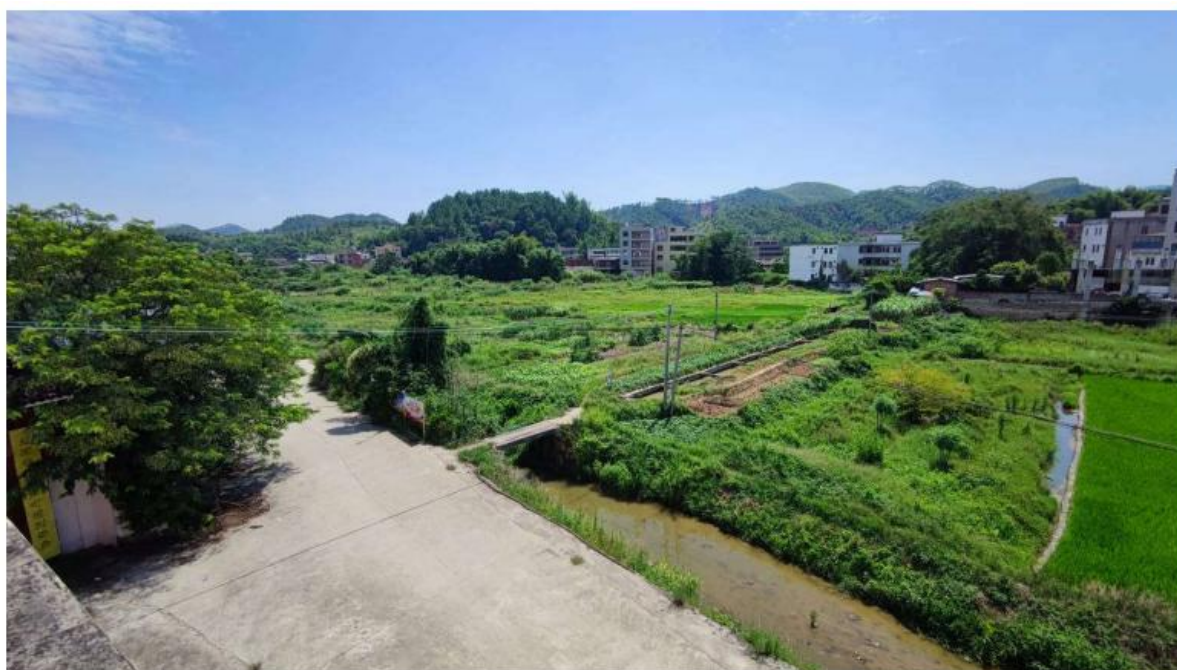
东南侧水田靠近住宅区, 水田分布区零星种植芋头、水稻、玉米、大豆、甘蔗和甘薯等经济作物, 农作物长势良好; 少量土地荒置, 杂草丛生, 耕作层及土壤肥力没有人为破坏, 具备重新耕作的条件。

照片 2-2 1 号块东南侧水田现状平视图（镜头朝南）

照片 2-3 1 号块东南侧水田平视图（镜头朝东）

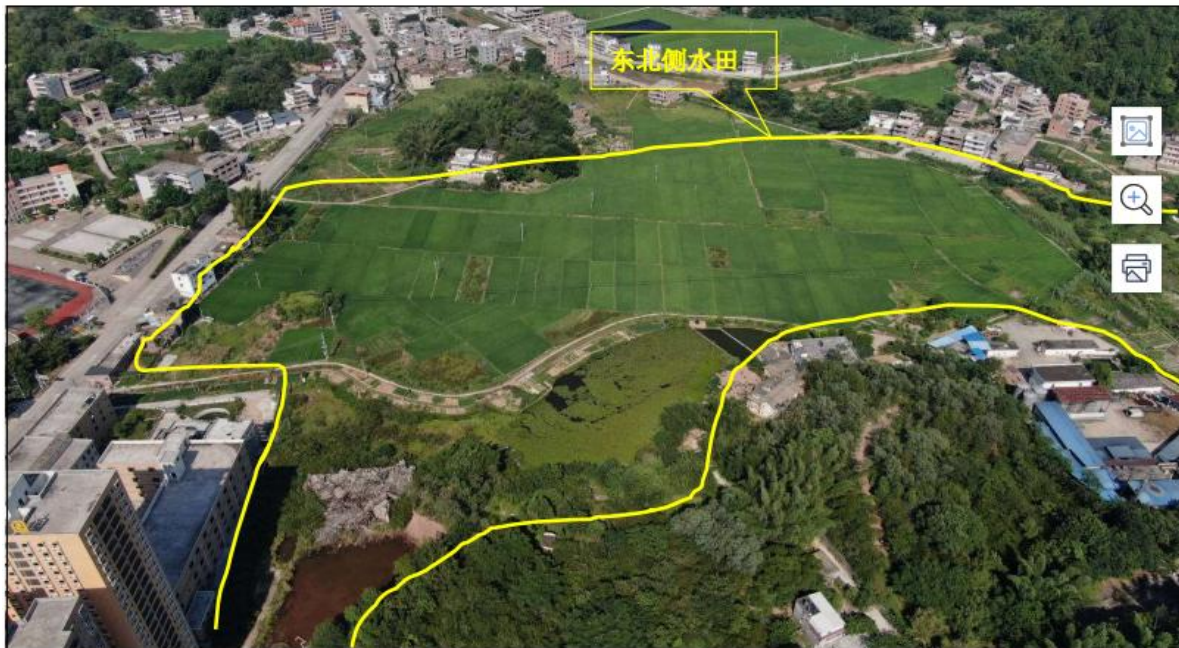
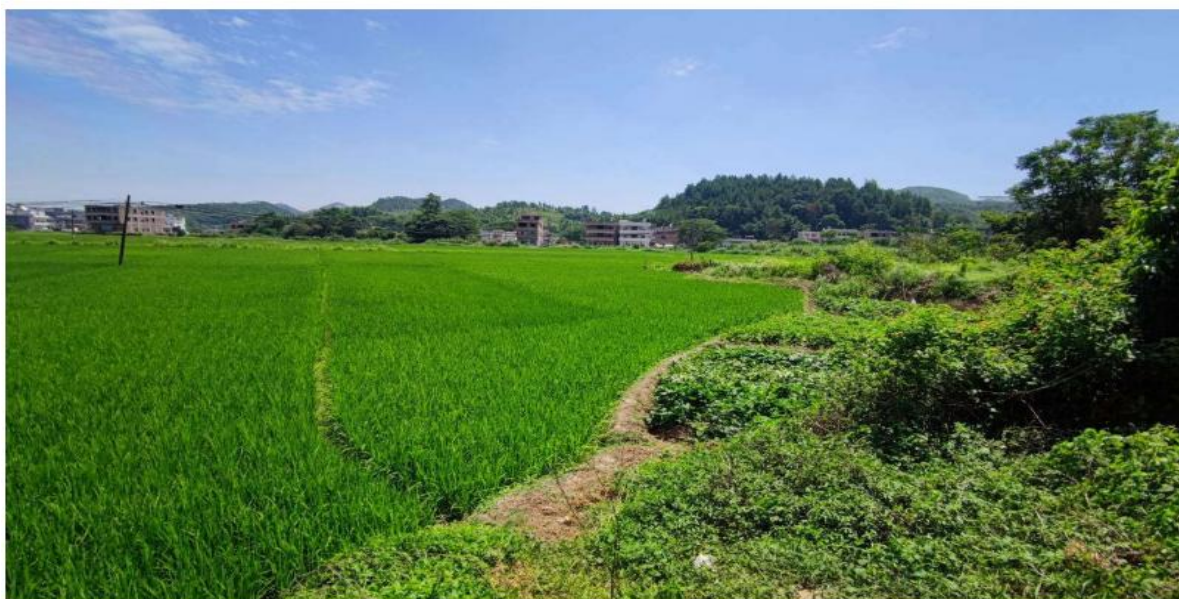
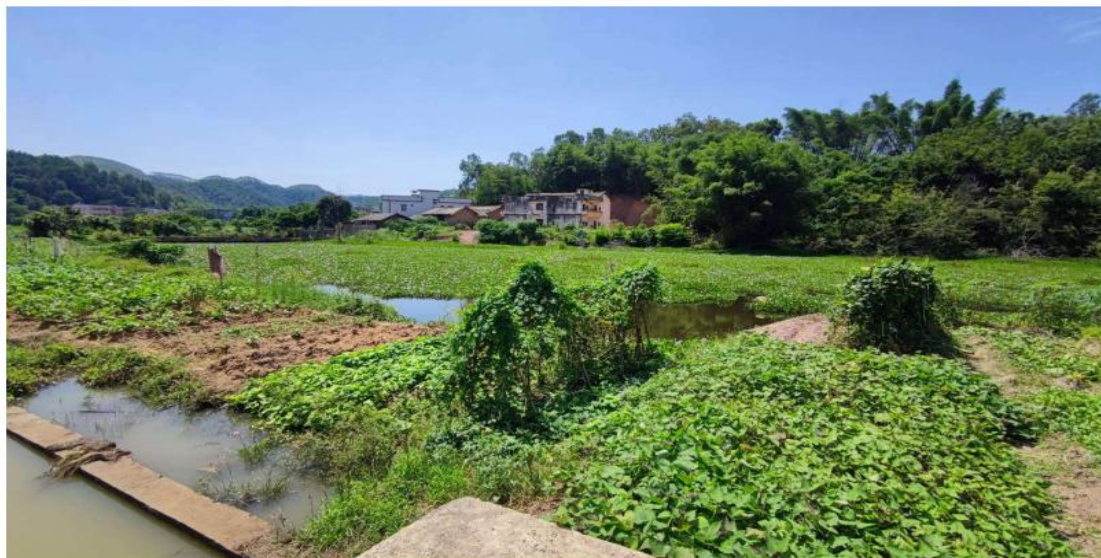
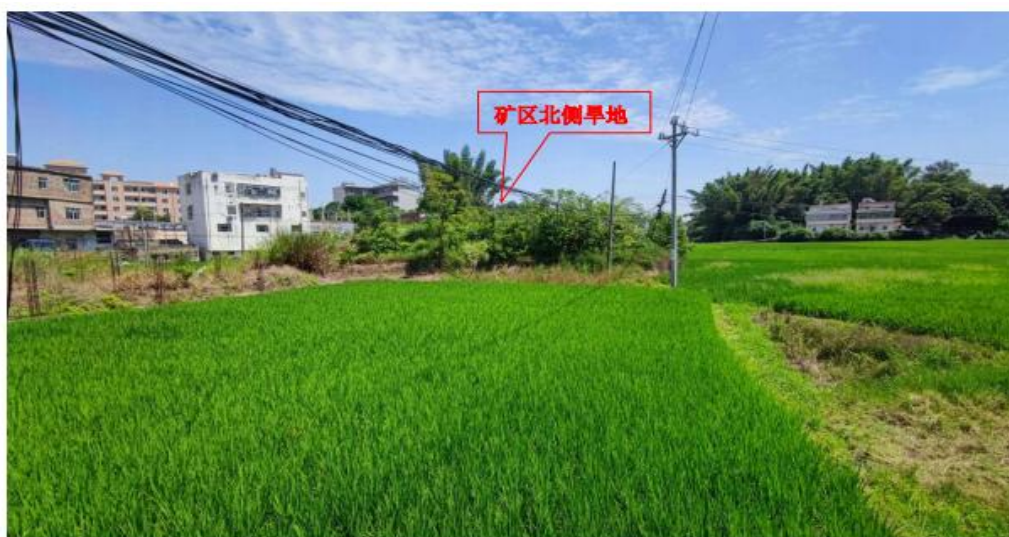
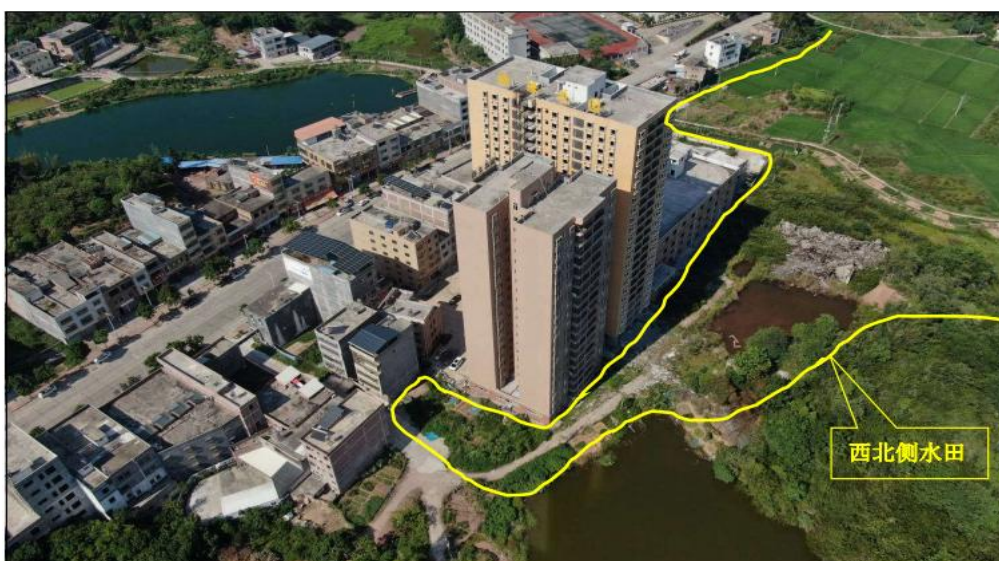
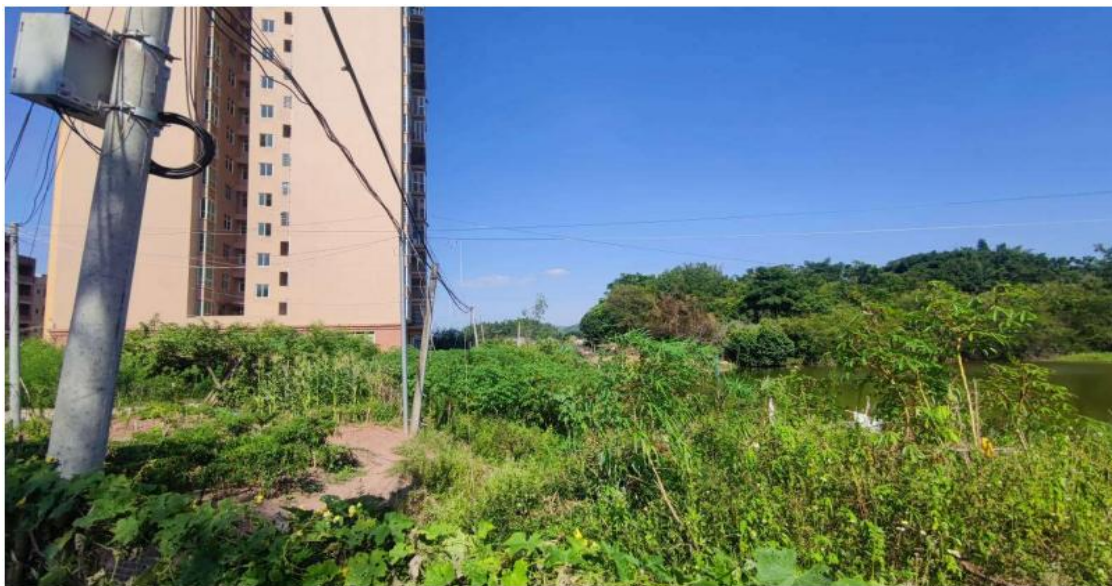
东北侧水田分布面积较大，主要为水田和少量旱地。东北侧水田分布区大面积种植水稻，长势良好；南侧靠近小山坡一带主要以水塘养殖为主，水塘周边有少量菜地，主要以少量分散种植芋头、甘薯、玉米、空心菜及木薯等经济作物为主，农作物长势良好；北侧旱地分布区目前已经荒置，杂草丛生，耕作层及土壤肥力没有人为破坏,具备重新耕作的条件；西北侧水田分布区靠近居民生活区，主要零星种植芋头、甘薯、米和木薯等经济作物为主，农作物长势良好。详见照片 2-4~2-8。

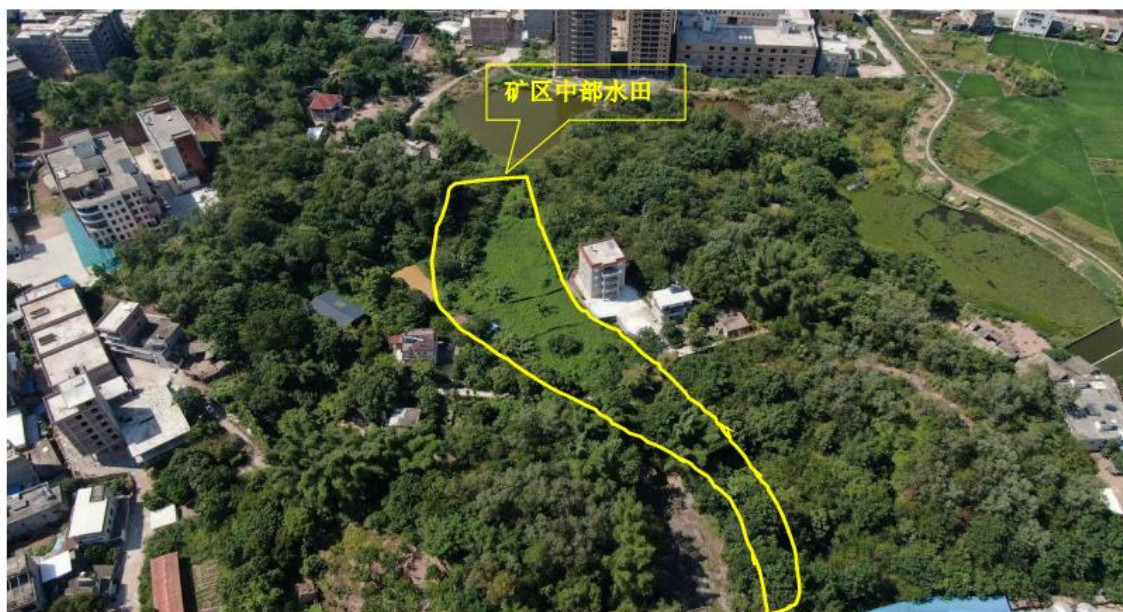
照片 2-9 2 号块水田现状俯视图（镜头朝北西）

2、2 号块基本农田（见图 3-1）：分布于矿区中部平缓地段，地面高程约+111.5m，面积 9130.52m²（13.7 亩），目前，因村民弃耕，已经丢荒，杂草丛生，耕作层及土壤肥力没有人为破坏，具备重新耕作的条件，灌溉水源主要来自于上游沟谷小溪水，主要靠大气降水及泉水汇集形成。排灌设施完好，灌溉水源保障程度良好。详见照片 2-9～2-11。

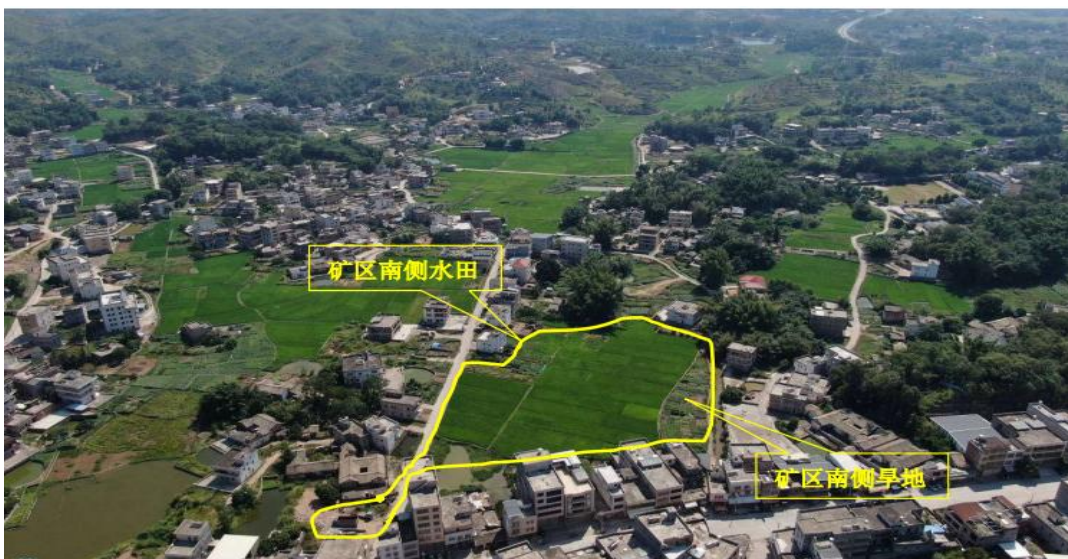
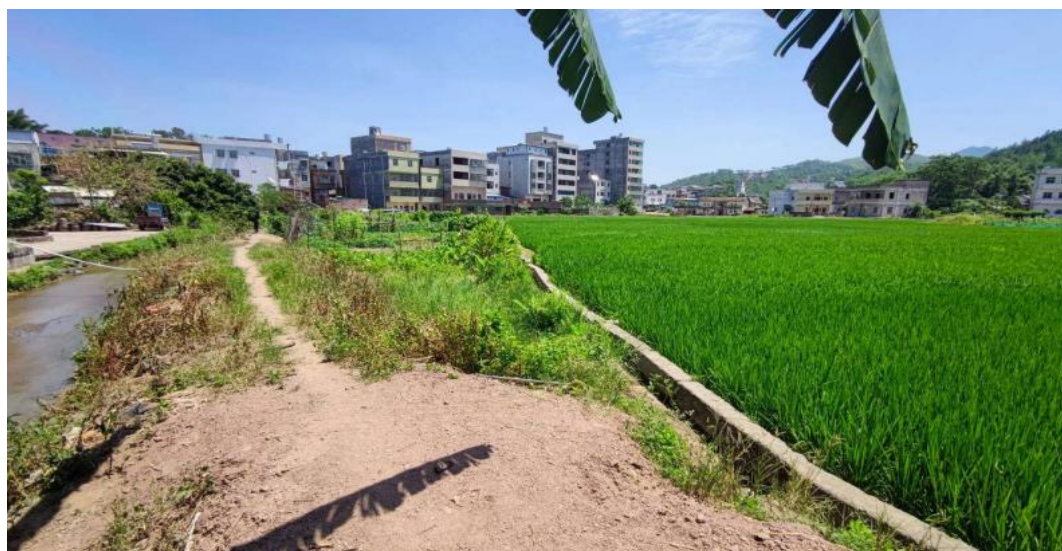
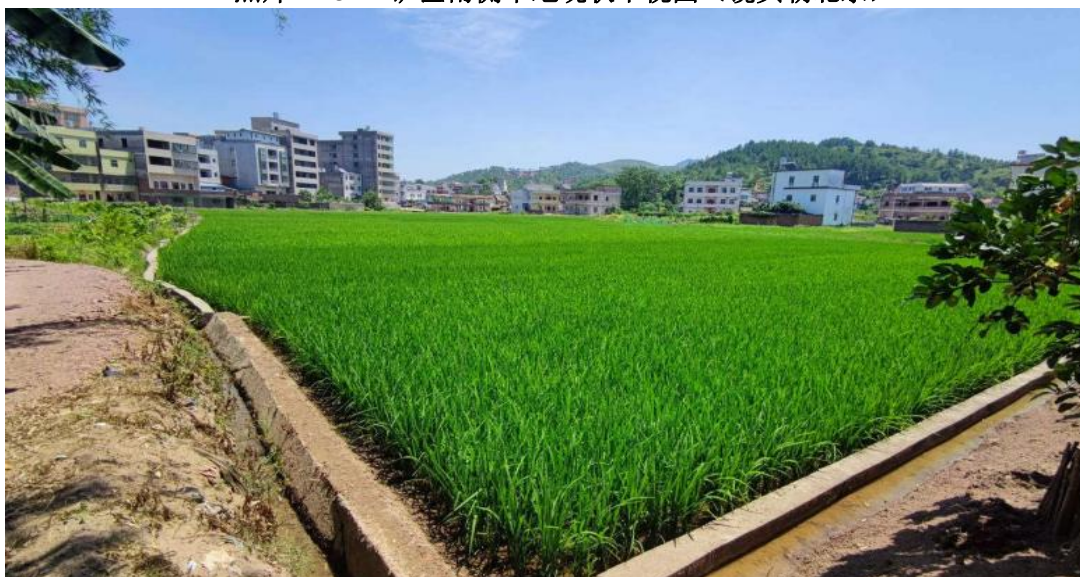
南侧水田分布区，大面积种植水稻，长势良好；旱地主要分布于水田区的西北侧，主要以少量分散种植芋头、甘薯、空心菜及南瓜等经济作物为主，农作物长势良好。详见照片 2-12~2-14。

照片 2-12 3 号块基本农田现状俯视图（镜头朝南）

照片 2-13 矿区南侧旱地现状平视图（镜头朝北东）

照片 2-14 矿区南侧水田现状平视图（镜头朝北东）

3、3 号块基本农田（见图 3-1）：分布于矿区南侧较平缓地段，地面高程约+114.5m，面积共 10758.17m²（16.14 亩），其中水田（011）面积 9516.76m²（14.28 亩），旱地（013）面积 1241.41m²（1.86 亩）。目前耕作层及土壤肥力没有人为破坏，耕作不受影响，灌溉水源主要来自于矿区内的溪水，主要靠大气降水及泉水汇集形成。排灌系统较好，灌溉水源保障程度良好。

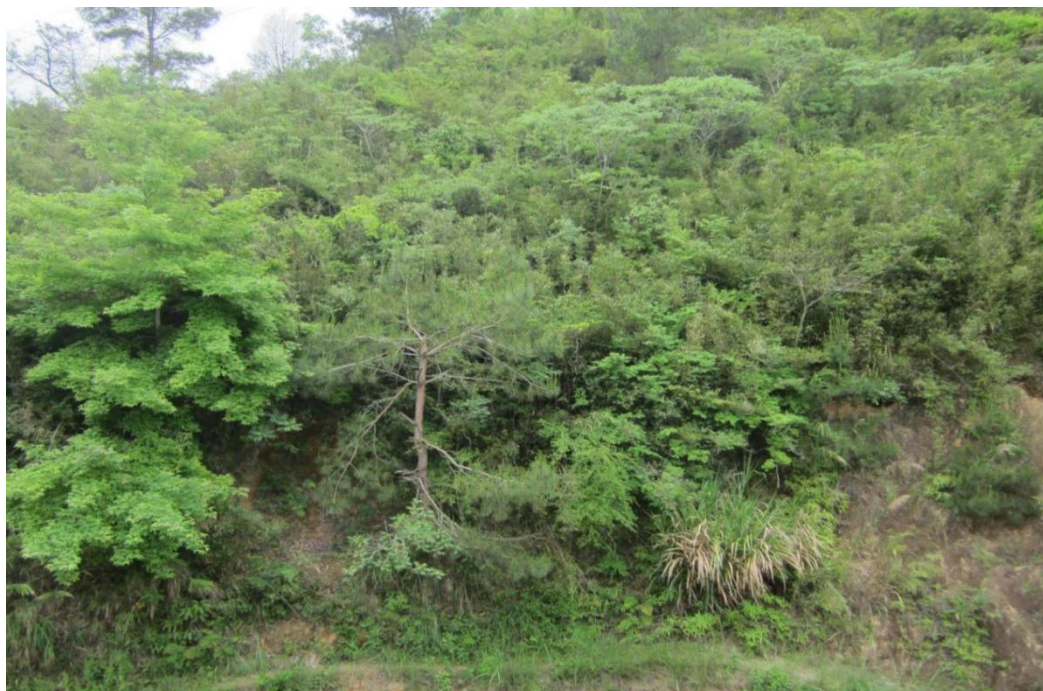
照片 2-15 水源地周边环境(镜头向北西)

大埔县茶阳镇鹤鼎饮用天然矿泉水已进行了一些矿山地质环境保护工程，主要为水源地植被保护、矿泉常规检测等工程。从建厂开始，就注重保护生态环境，在矿区周边空闲地段种植了各种花草、树木（高山榕、大叶相思等），经过多年的生长，早已绿树成荫，美化了矿区环境，效果良好。

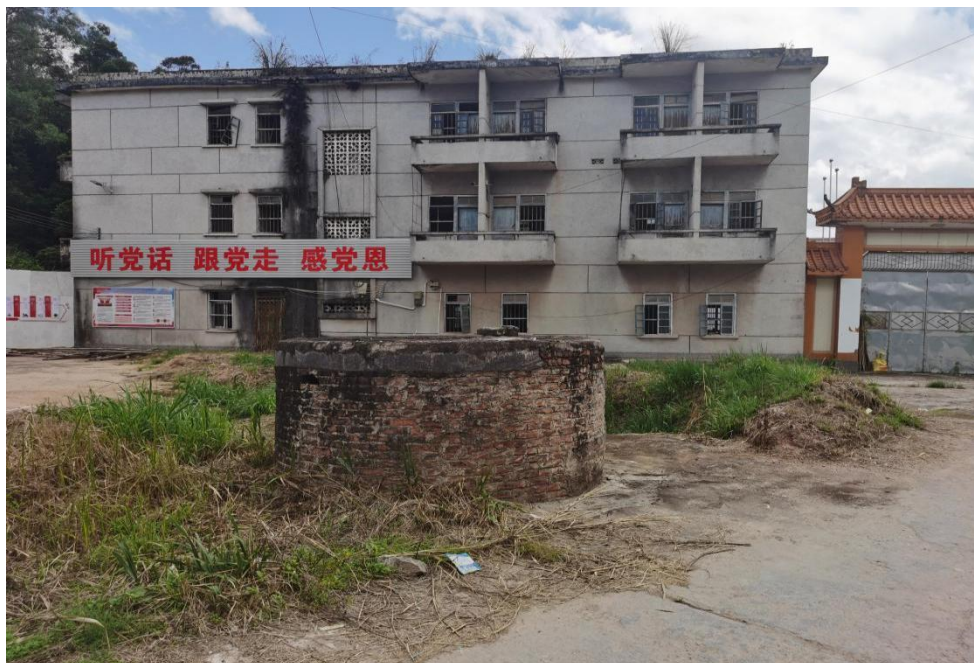
照片 3-1 井口（镜头朝向北东）

井口位于厂房门口的道路旁，井深 200m，井径 110mm。破坏面积 0.018hm²。根据开发利用方案设计，矿山将继续使用已建井口，位置、井深、井径及占地面积不变。损毁形式为挖损，未进行复垦，损毁程度为轻度。

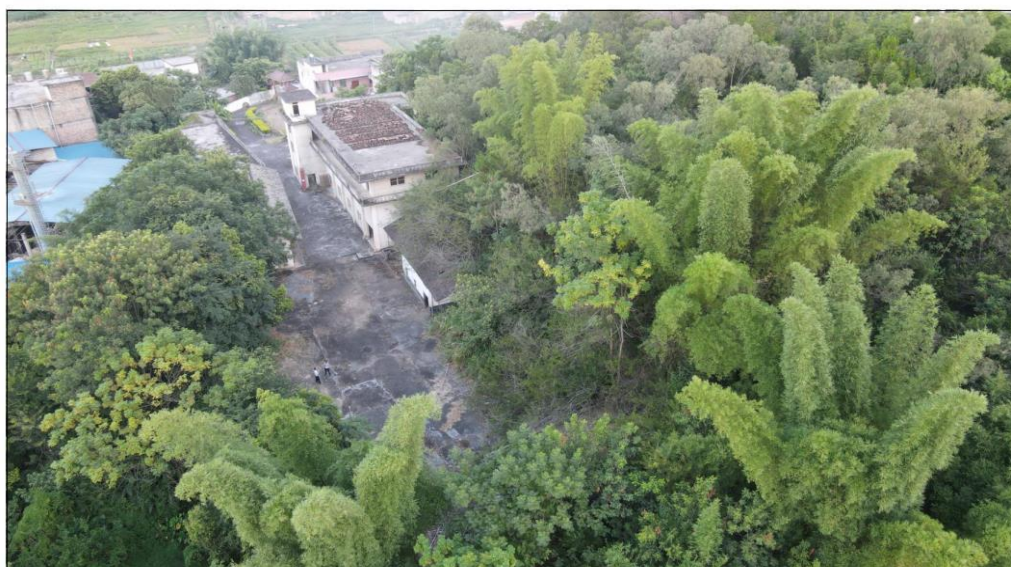
照片 3-2 厂房（镜头朝向东南）

矿山已建厂房位于井口的东北侧 10m 处，目前厂房内建有：办公室、宿舍楼，生产车间、仓库、生活区及运输道路。破坏面积 0.602hm²。损毁形式为压占，未进行复垦，损毁程度为轻度。

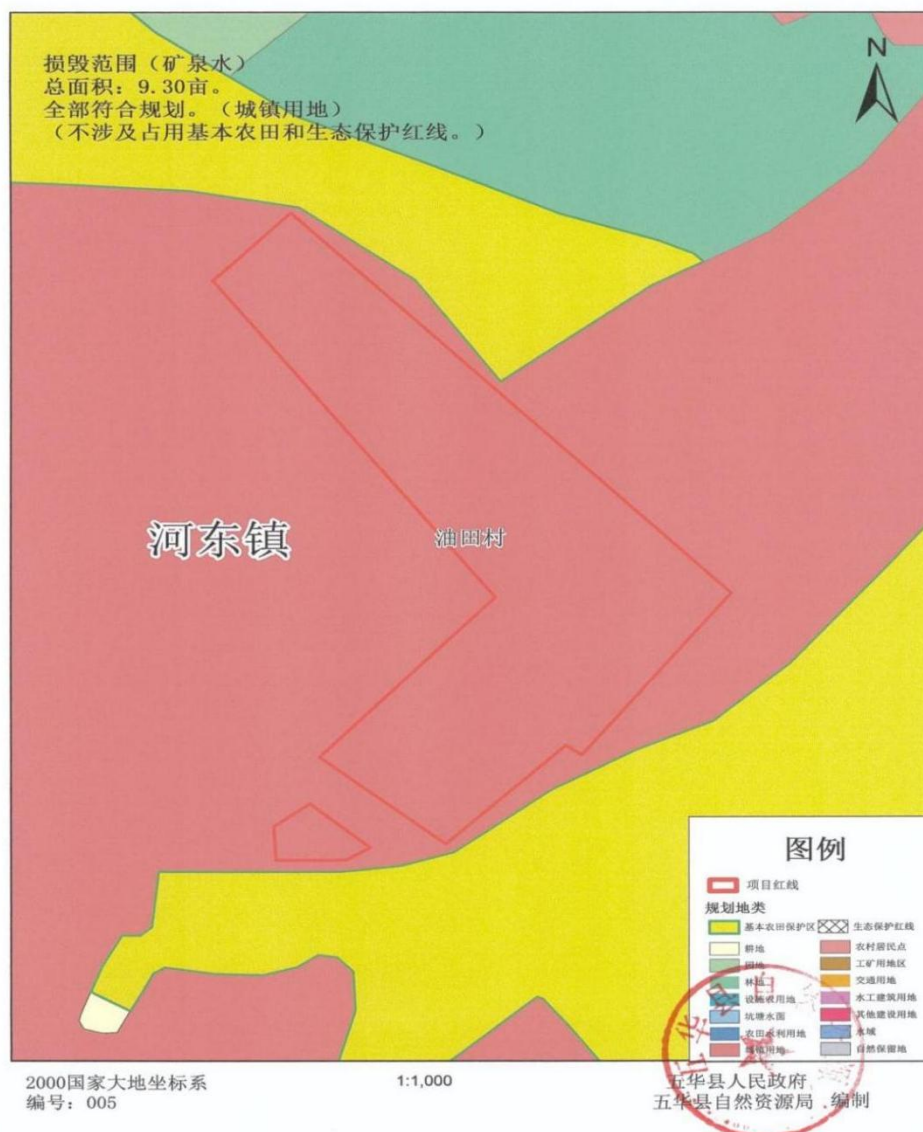
图 4-1 规划图

梅州市五华县土地利用总体规划图(2010-2020年)*(局部)
